Fehlpraxis des Fenstereinbaus anhand von Beispielen

Reinhard O. Neubauer

6. Dingolfinger Baufachtag 2002

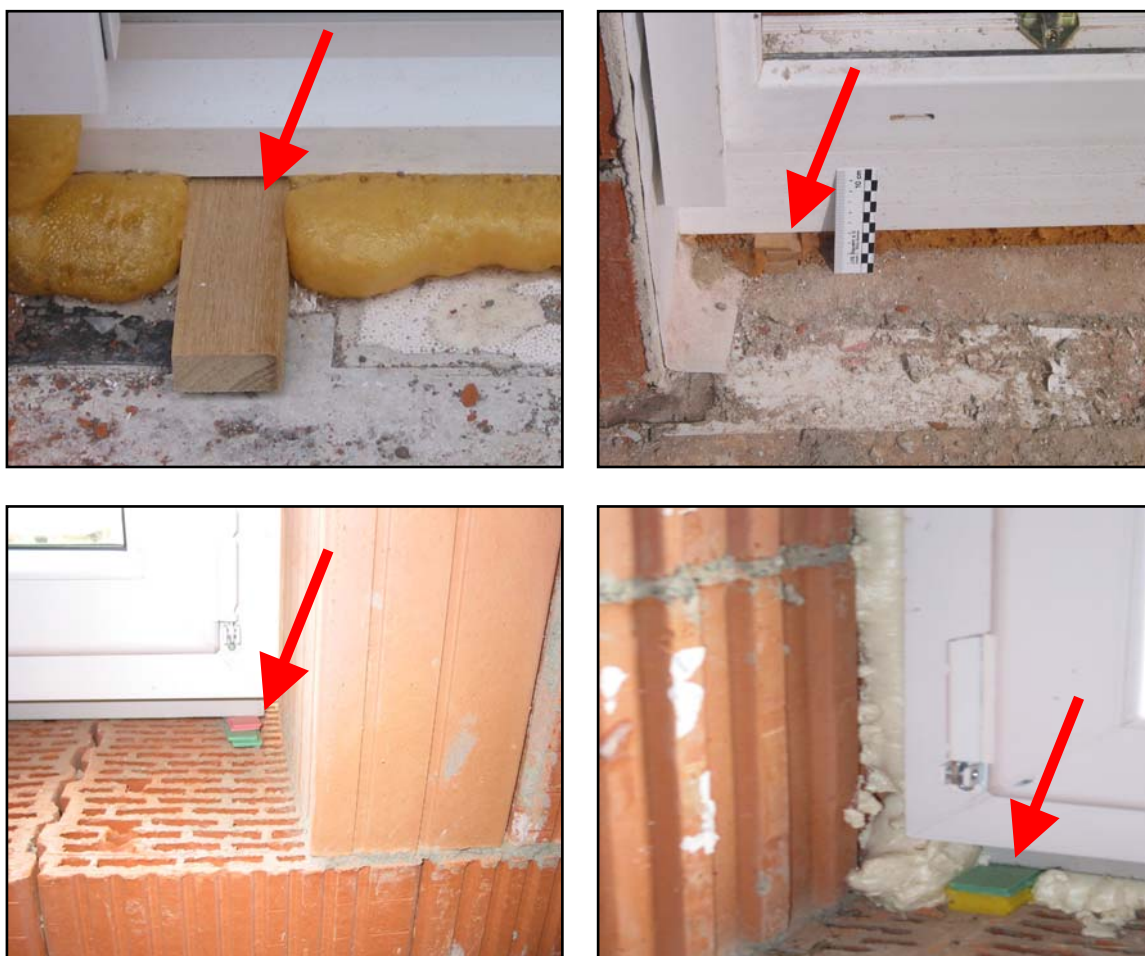
Ein in der Praxis immer wiederkehrender Sachverhalt der Montage von Fenstern ist die Verwendung ungeeigneter Tragklotzungen. Typischerweise erfolgt diese Montage mit Hilfe von Montagekeilen oder schichtenweise eingebrachten Unterlagsplättchen bzw. -hölzern. In der Abbildung 2 sind beispielhaft zwei solcher Situationen fotografisch dargestellt.

Abbildung 2: In der Praxis häufig vorzufindende mangelhafte Tragklotzungen.

Tragklötze müssen im Allgemeinen folgende Anforderungen erfüllen:

1. Sie müssen die anfallenden Lasten übertragen können.
2. Sie müssen fest und unverschiebbar angeordnet werden.
3. Sie dürfen die Abdichtung nicht beeinträchtigen.
4. Sie müssen aus dauerhaftem Material bestehen.

- Die Lage der Tragklotzung des Fensters in der Wandöffnung ist in Anlehnung an die Verklotzung der Scheiben im Rahmen durchzuführen.
- Die Lage der Tragklötze, bzw. anderer konstruktiver Maßnahmen, ist auf die Größe der auftretenden Kräfte und auf die Biegesteifigkeit des Blendrahmens abzustimmen.
- Um Verformungen möglichst gering zu halten, sollten die Tragklötze weitgehend im Eckbereich bzw. unter einem Pfosten oder Riegel angeordnet werden. Bei mehrteiligen Elementen sind die Tragklötze sinngemäß anzuordnen.
- Holzkeile, die zum Ausrichten der Fenster eingesetzt werden, sind keine Tragklötze und müssen nach der Montage der Fenster wieder entfernt werden.

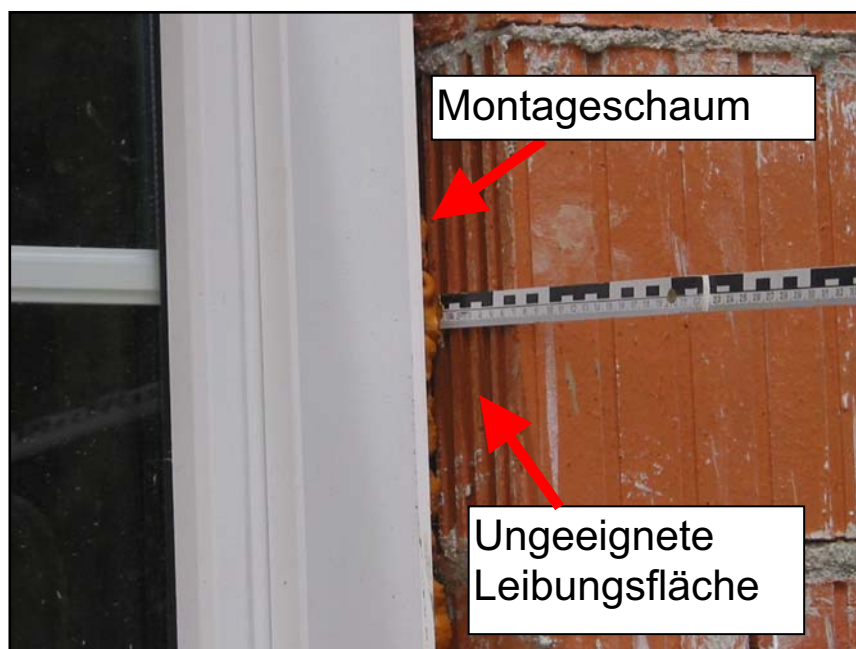
Ein weiterer, in der Praxis immer wiederkehrender Fehler, ist die Fugenausbildung zwischen Mauerwerk und Fensterstock. Typischerweise erfolgt die Fugenfüllung mit Hilfe von Montageschäumen (siehe Abbildung 2, oben).

Abbildung 3: In der Praxis häufig vorzufindende mangelhafte Fugenausbildung.

- Das Verfüllen des Fugenraums muss umlaufend ausgeführt werden.
- Die Verfüllung des Fugenraums muss aus Gründen des **Wärmeschutzes** nicht über die gesamte Fugentiefe erfolgen.

- Die Verfüllung des Fugenraums muss aus Gründen des **Schallschutzes** über die gesamte Fugentiefe erfolgen.
- Die Anschlussfuge muss aus Gründen des **Schallschutzes** und des **Feuchteschutzes** luftdicht ausgeführt werden.

- Bei üblichen Ausführungen von Wand und Fenstermontage, ergibt sich eine Fuge zwischen Wand und Fensterstock, die sowohl außenseitig als auch raumseitig gegen Feuchtigkeit abgedichtet werden muss.

- Das Verfüllen der Anschlussfuge zwischen Fenster und Wand ist nicht gleichzusetzen mit der Abdichtung gegen Feuchtigkeit.
- Dichtstoffe dürfen nur in Kombination mit einem nichtsaugenden, geschlossenzelligen Hinterfüllmaterial eingesetzt werden.

- Imprägnierte Schaumkunststoffbänder (Dichtungsbänder) müssen im eingebauten Zustand ausreichend komprimiert sein.
- Dreiflankenfugen als auch Dreiecksfugen sind nicht in der Lage Bewegungen aufzunehmen und sind deshalb unzulässig.

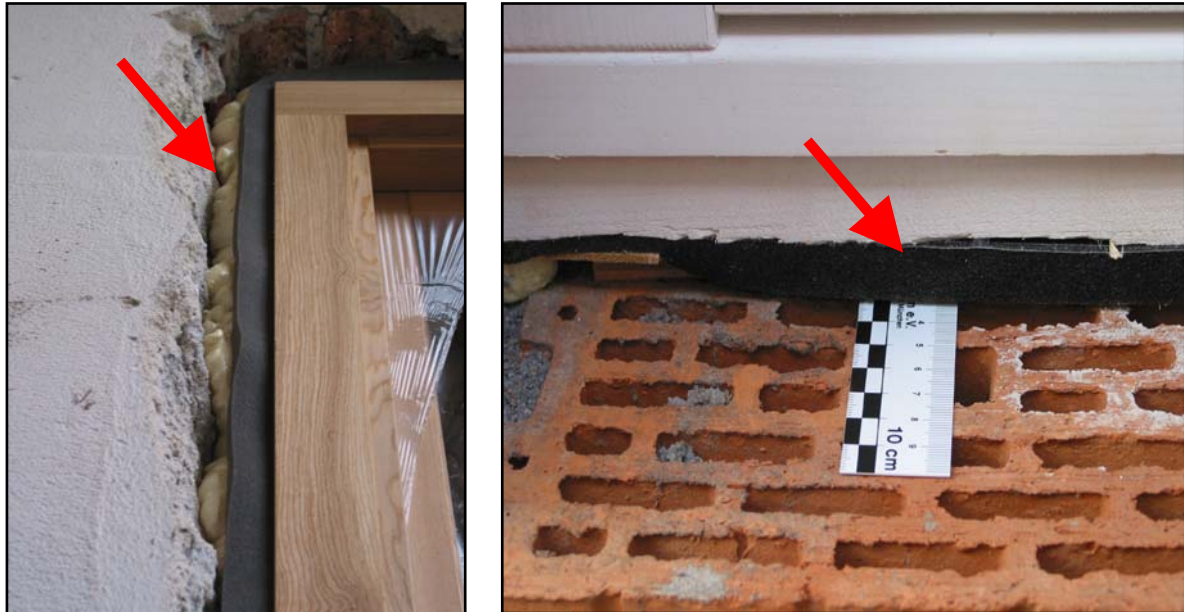
Abbildung 4: Ungeeigneter Einsatz eines vorkomprimierten Fugendichtbandes.

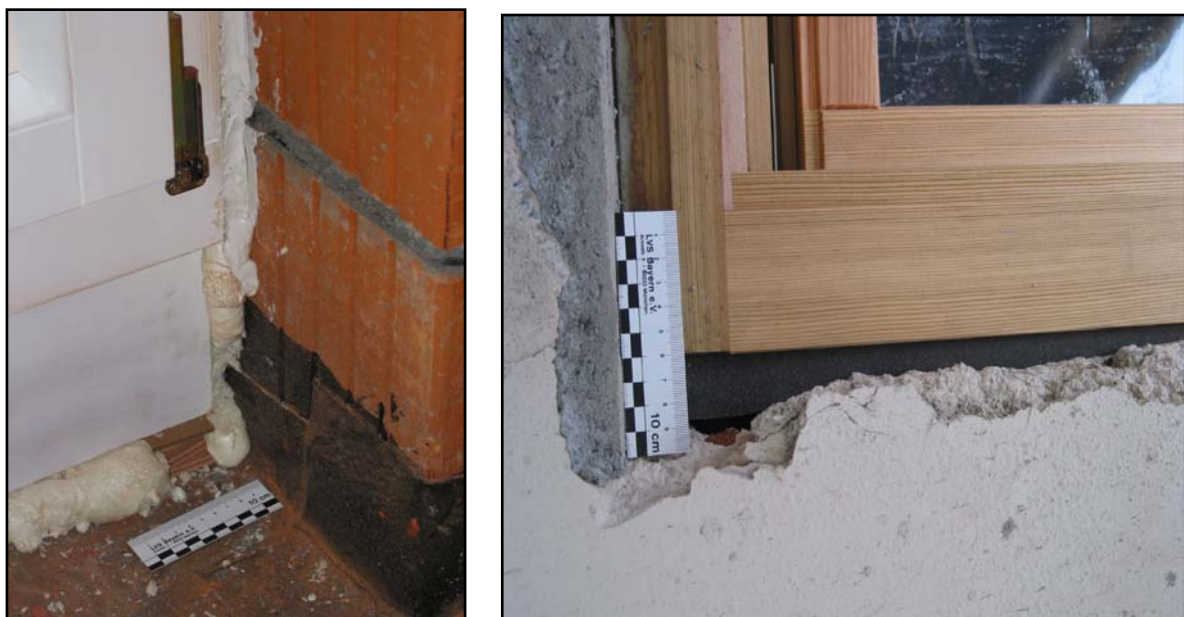
Abbildung 5: Mangelhafter Einsatz von Montageschaum, Unterlagsplättchen und Dichtband.

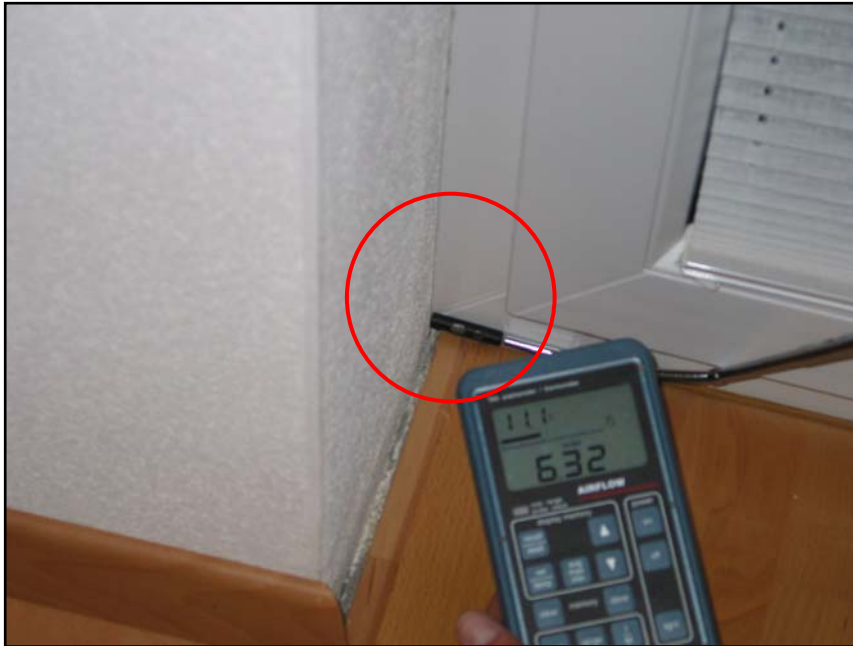
Die Prüfung der Luftdichtheit eingebauter Fenster mit der Methode der Blower Door zeigt in der Praxis, dass die erforderliche Luftdichtheit im Anschlussbereich zwischen Fensterrahmen und Mauerwerk nicht gegeben ist. Nachstehend sind beispielhaft messtechnisch mittels eines Thermo-Anemometer ermittelte Strömungsgeschwindigkeiten, gemessen bei einer Druckdifferenz von 50 Pa, fotografisch dargestellt.

Abbildung 6: Untere Ecke einer Fenstertür, Strömungsgeschwindigkeit $v = 6,32 \text{ ms}^{-1}$.

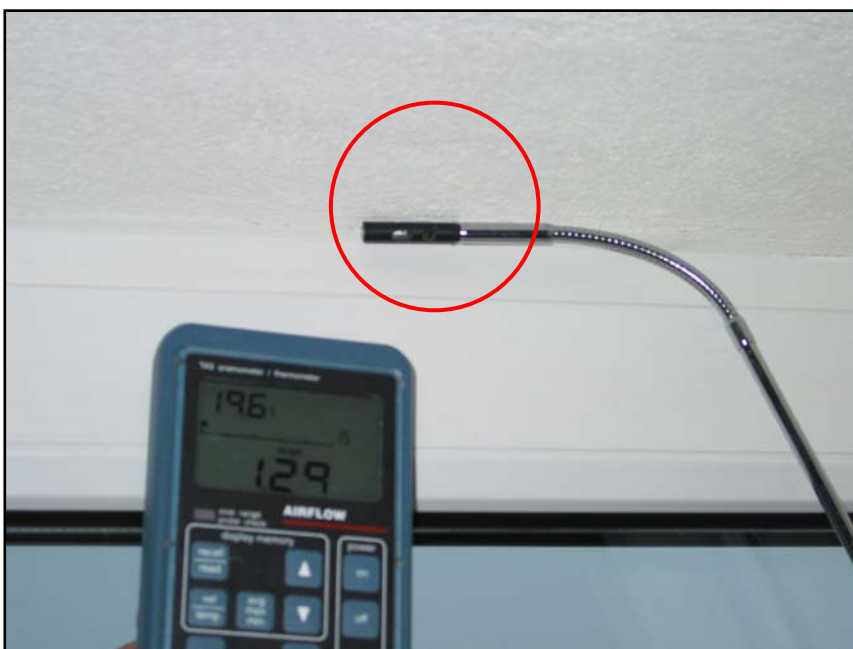
Abbildung 7: Obere Ecke eines Fensters, Strömungsgeschwindigkeit $v = 1,29 \text{ ms}^{-1}$.

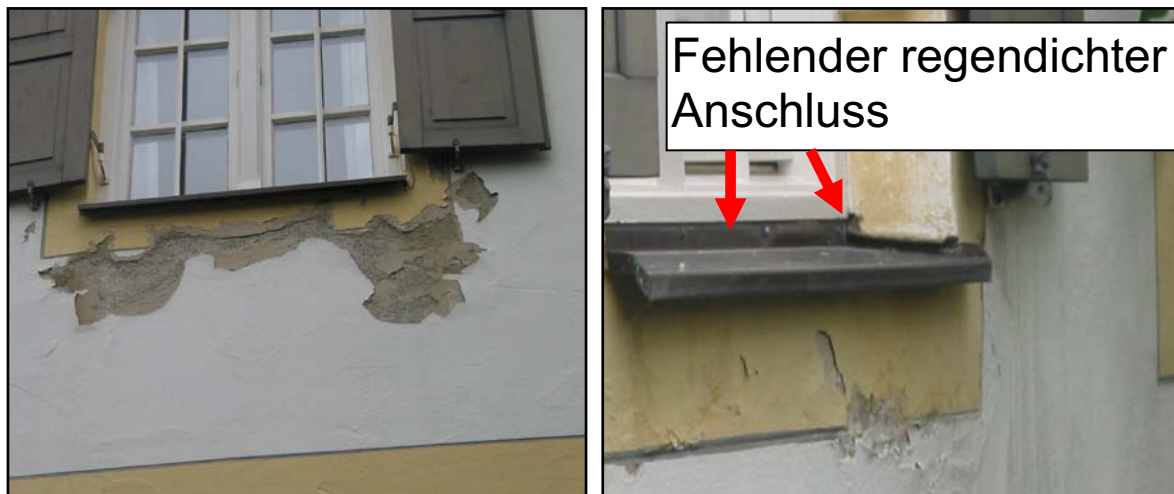
Werden die Anschlussfugen außenliegender Fensterbänke nicht regedicht ausgeführt, kann dies zu schwerwiegenden Fassadeenschäden, im allgemeinen Putzschäden, führen. Ergänzend sind auch Schäden am Fensterrahmen selbst, wenn z.B. ein Holzrahmen eingesetzt wurde, in der Folge des eindringenden Wassers zu erwarten.

Abbildung 8: Ansicht Fassade mit erheblichen Feuchteschäden unterhalb der Fensterbank aufgrund der Hinterläufigkeit des Fensterbleches.

1. Die Fensterbänke müssen Regenwasser kontrolliert ableiten können.
2. Die Anschlüsse der Fensterbänke an das Mauerwerk und den Blendrahmen müssen regendicht ausgeführt sein.
3. Die Fensterbänke müssen bewegungsfähig ausgeführt sein.

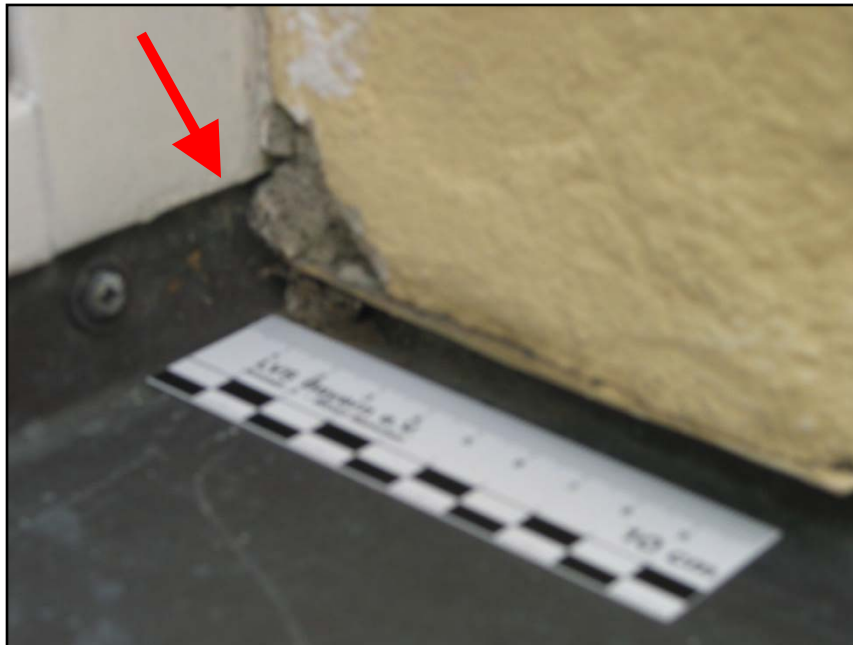
Abbildung 9: Nahaufnahme des Fensterbankanschlusses an den äußeren Blendrahmen.

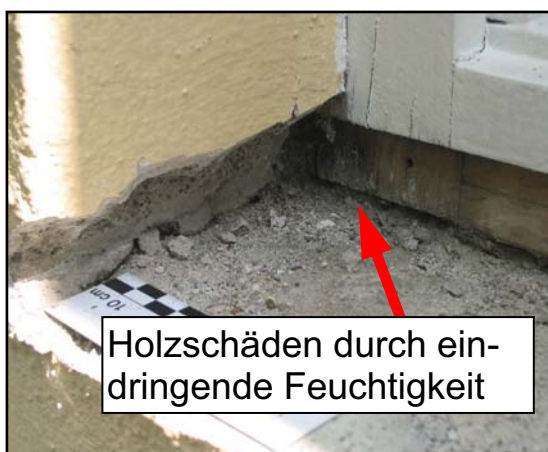
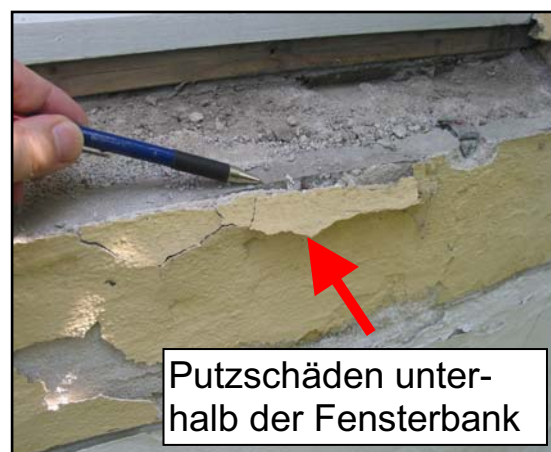
Abbildung 10: Ansicht der Brüstung nach Rückbau der Fensterbank.

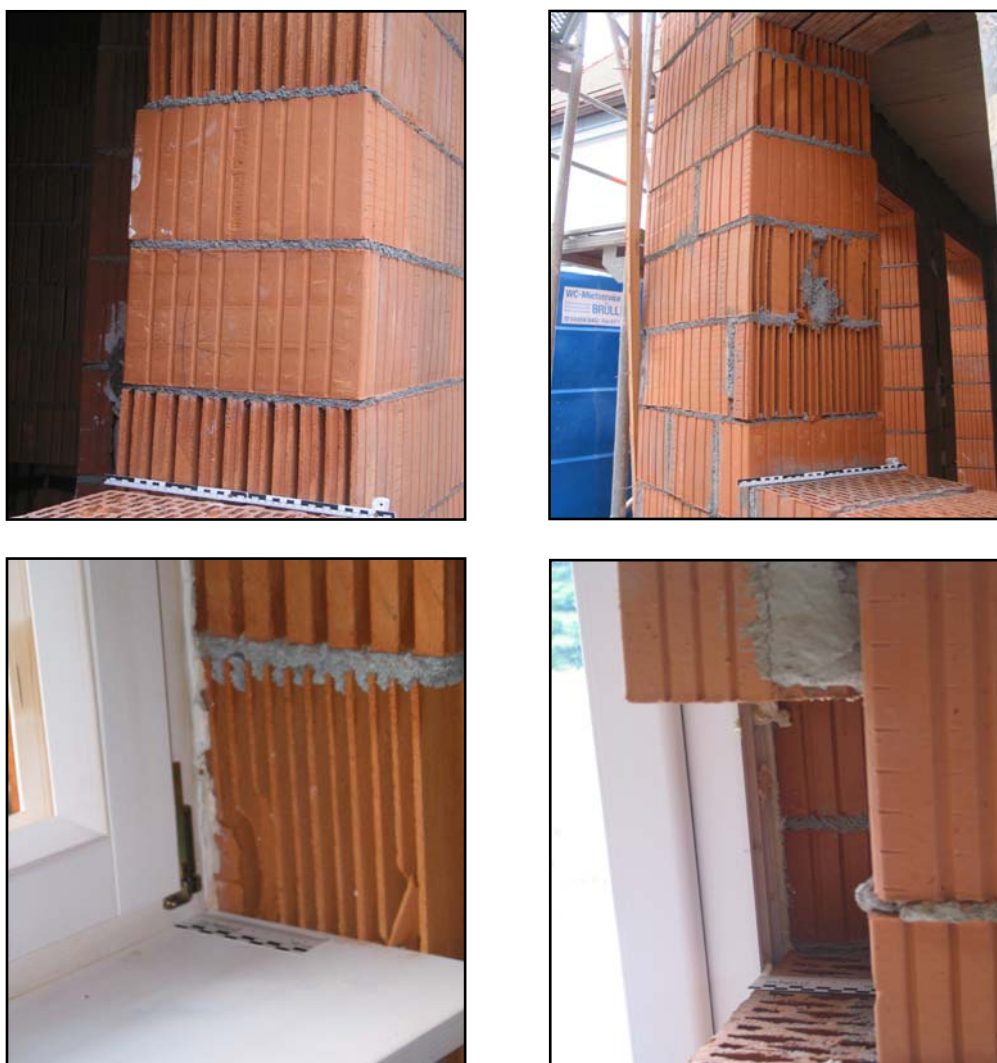
Die Leibungen im Massivbau sind, mit wenigen Ausnahmen, häufig nicht fachgerecht zur Aufnahmen von Abdichtungssystemen ausgebildet.

Abbildung 11: Mangelhaft vorbereitete Leibungsflächen.

Die Leibungen müssen für den entsprechenden Zweck vorbereitet werden. Üblicherweise erfüllen diese Anforderungen Leibungen mit einem Mörtelabgleich, oder Leibungen, welche mit Endsteinen ausgebildet sind. Diese Arbeiten müssen jedoch durch den Maurer vorgenommen werden und nicht durch den Fenstereinbauer.

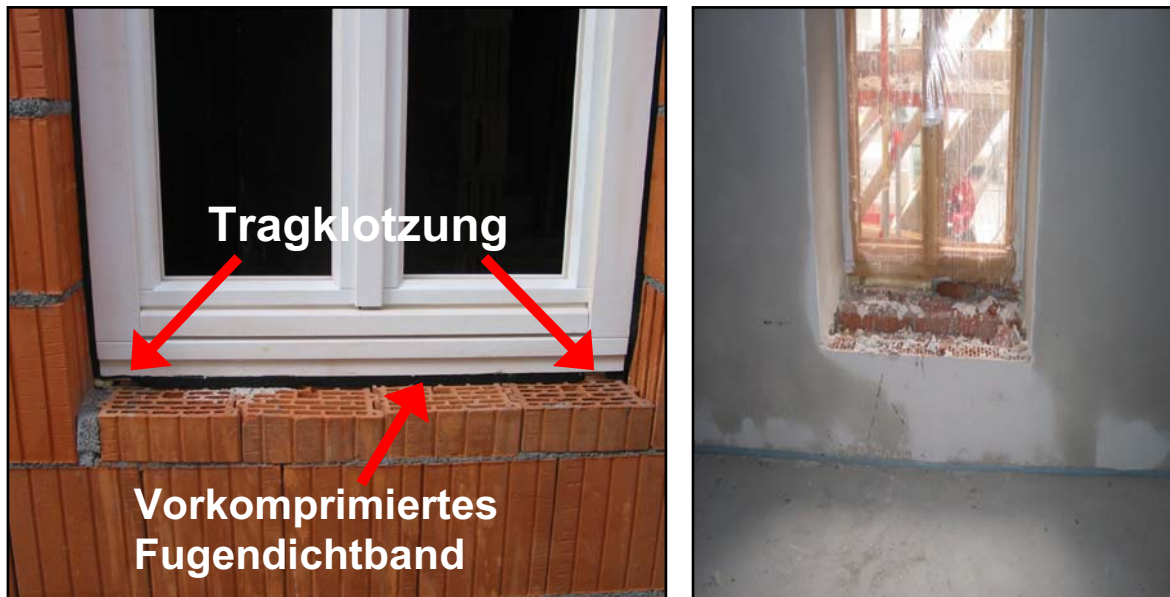
Abbildung 12: Mangelhaft vorbereitete Brüstungsflächen.

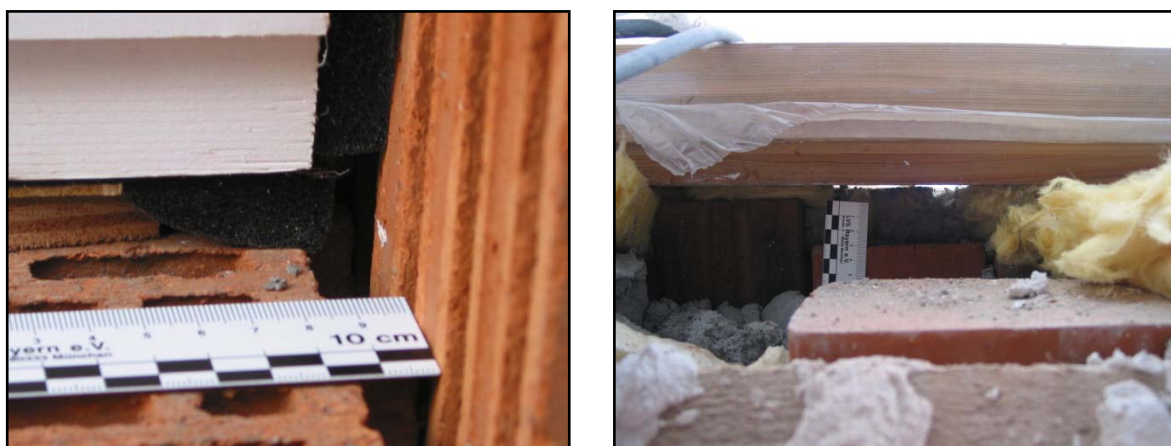
Abbildung 13: Mangelhaft vorbereitete Brüstungsflächen.
